## 井-孔联合疏排高填方滑坡地下水典型案例分析

**摘要:**以攀枝花机场 13#滑坡治理工程为例,在简述滑坡基本概况的基础上,着重论述了研究区水文地质条件。研究区雨季降水量占全年降水量的 95%,中-大暴雨、3 d 及以上降雨天数出现次数集中于 7—9 月,占总数的 95% 以上。研究区降雨具有雨季降水量强度大且集中的特点。物探及钻探揭示,滑坡后缘场坪填方区地下水丰富,具有“窝”状不连续分布特征,有明显的成层性;含水层具有黏土含量高、赋水性较好、孔隙连通性差、径流不畅,坡内地下水难以快速消散等特点。基于该滑坡地下水丰富的突出特点,提出了抗滑桩支护与集水井联合井内仰斜排水孔疏排地下水并重的治理方案。治理工程竣工后,评估了井孔联合疏排地下水措施的排水效果,证明排水效果良好。

**Abstract:** Taking the landslide control project of landslide No.13 at Panzhihua airport as an example, this paper briefly describes the basic situation of the landslide and focuses on the hydrogeological conditions of the study area. The rainy season rainfall accounts for 95% of the annual rainfall in the study area, and the occurrence times of moderate to heavy rain and rainfall days of 3 days or more are concentrated in the rainy season from July to September, accounting for more than 95% of the total. The rainfall in the study area is characterized by high intensity and concentration during the rainy season. Geophysical exploration and drilling revealed that the ground water in the field filling area at the rear edge of the landslide was abundant, with a "nest" -shaped discontinuous distribution and obvious stratification. Aquifers are ch

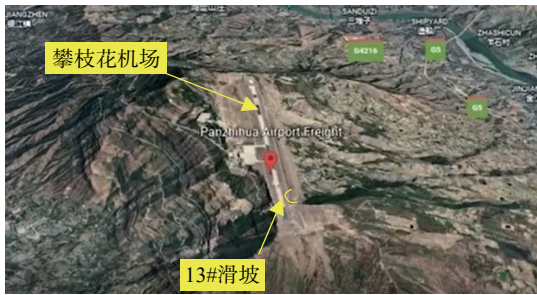
研究区为中山丘陵、山区峡谷地貌,见图 1。受区域地质构造及机场建设等因素影响,地形起伏变化较大,高差悬殊大。机场建设前整体为一走向 N—S 向条形山脊。机场建设后东侧填筑形成高填方区,高达八级,最大高度 66 m<sup>[14]</sup>。

图 1 地形地貌  
Fig. 1 The topography and landform

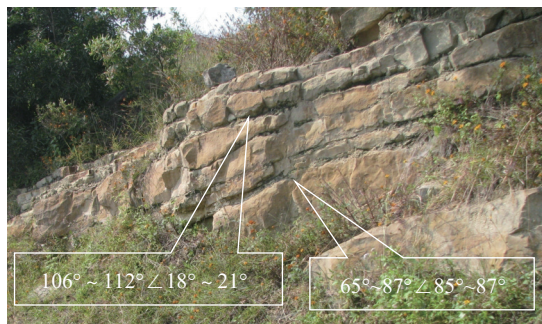
斜东北翼,地层产状  $106^{\circ} \sim 112^{\circ} \angle 18^{\circ} \sim 21^{\circ}$ ,见图 3。岩层中发育有两组张节理,J1 节理:  $65^{\circ} \sim 87^{\circ} \angle 85^{\circ} \sim 87^{\circ}$ ,间

距 3 ~ 5 m, 闭合—微张开; J2 节理:  $264^{\circ} \sim 280^{\circ} \angle 82^{\circ} \sim 86^{\circ}$ , 间距 5 ~ 15 m, 闭合—微张, 两组节理均黏土或硅质充填。

图 3 坡脚基岩露头

Fig. 3 Outcrop of bedrock at the slope toe

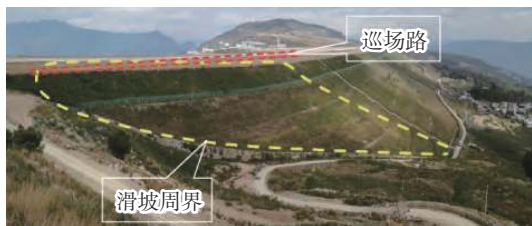
该滑坡平面形态呈“簸箕”状, 见图 4。且前缘不对称。滑坡纵向长约 162 m, 横向宽约 246 m, 后缘至剪出口高差最大 68 m, 钻孔揭露滑体最大厚度 32.3 m, 滑体总体积约  $50.42 \times 10^4 \text{ m}^3$ , 为一大型填筑体滑坡。

图 4 滑坡全貌<sup>[14]</sup>

该滑坡周界清晰, 后缘位于土面区张拉下错裂缝处, 裂缝走向  $NE24^{\circ} \sim NE33^{\circ}$ , 与巡场路(坡口线)走向基本一致。左侧界依附于巡场路至一级马道处剪切裂缝, 走向  $SW21^{\circ} \sim SE33^{\circ}$  滑坡右侧以巡场路张开裂缝北端至五级马道截水沟沟壁外倾变形段为界。滑坡剪出口在坡体南侧沿坡脚便道、截水沟沟底展布, 至五级马道截水沟倾倒损毁处沿该平台向北延伸。

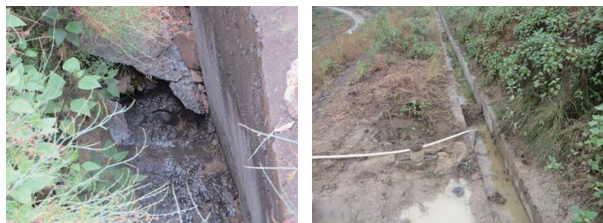
物探成果(图 9)表明,二级马道以上至场坪土面区地段电阻率明显偏低,说明该处为滑坡体主要富水区域,具有“窝”状不连续分布特征,具有明显的成层性。通过钻孔中含水层段岩芯分析表明,含水层具有黏土含量高、赋水性较好、孔隙连通性差、径流不畅,坡内水难以快速消散等特点。孔隙潜水分布于基岩顶面原始地层中。现场调查,填筑体 4 级、5 级马道平台截水沟及坡脚挡墙损坏段可见地下水渗出,见图 10。坡脚鱼池处可见基岩与覆盖层界限处亦有地下水渗出。主要受上游降雨入渗、浅层基岩裂隙水沿层面运移及上层滞水沿隔水底板边缘下渗补给,沿基岩顶面向下游径流至鱼塘排泄。

图 10 坡脚、平台水沟地下水出露  
Fig. 10 The underground water emergence from slope foot, platform ditch

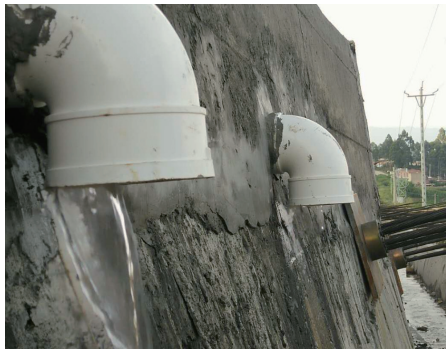
为评价集水井联合仰斜排水孔排水效果,在两个排水口水口(图 17)进行了出水量监测。图 18、19 为两个排水

图 17 集水井出水口(左:出水口 1;右:出水口 2)

Fig. 17 The collection well outlet (left: water outlet 1; right: water outlet 2)
