甘肃积石山 M_s 6.2 级地震的同震地质灾害基本特征及风险防控建议

Basic characteristics of co-seismic geological hazards induced by Jishishan M_s 6.2 earthquake and suggestions for their risk control

摘要: 2023 年 12 月 18 日甘肃省临夏州积石山县发生 M_s 6.2 级地震, 引发了大量地质灾害, 威胁人民生命与基础设施的安全。地震后, 甘肃、青海两省迅速开展地质灾害隐患核查, 文章基于这次地震地质灾害调查成果, 对积石山地震诱发地质灾害的特征、控制因素、发展趋势进行了分析, 提出防灾减灾措施建议。截至 12 月 23 日, 共核查隐患点 2 044 处, 包括 78 处新增地质灾害隐患、88 处地震加剧变形的在库隐患点和 1 878 处无明显变形的在库隐患点。新增和变形加剧的隐患点数量以崩塌居多, 占 67.5%, 滑坡次之, 占 31.9%; 规模等级以小型居多, 占 84.9%, 中型次之, 占 10.8%; 成灾模式多为小型崩塌威胁房屋和道路。同震地质灾害密集分布于发震断层附近, 发育密度随地震烈度增强而增大。国家地质安全监测台网震中 50 km 范围内 206 组加速度计数据显示, 震区峰值加速度为 30.4~1 969.7 mg, 并随与震中距离的增大呈对数衰减。此外, 地表变形监测设备也记录了典型滑坡的同震位移曲线。分析认为, 积石山地震地质灾害后效应与链式致灾效应将增强, 建议尽快更新震区地质灾害隐患点数据库, 有针对性地实施风险防控措施, 深入开展综合遥感监测与同震地质灾害机理研究, 完善气象预警模型及阈值, 有效降低地质灾害风险。

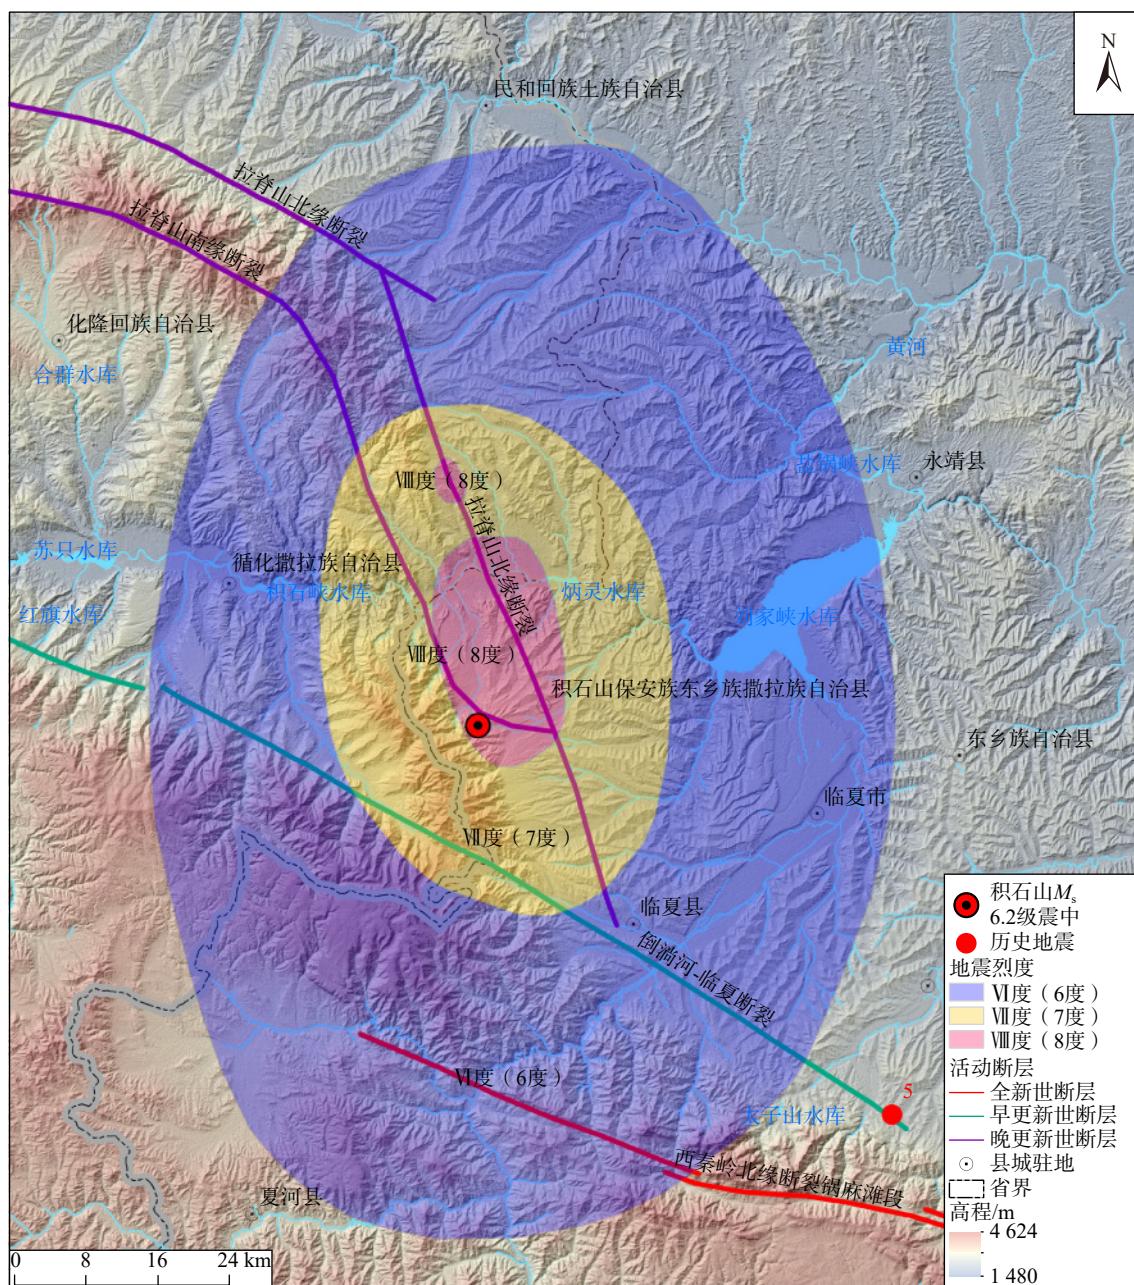
图1 积石山 M_s 6.2级地震震中、断裂与地震烈度分布图Fig. 1 Epicentre, fault and intensity of Jishishan M_s 6.2 earthquake

积石山地震为逆冲型地震,破裂面呈现 SE—NW 走向,破裂由震中向 NW 方向延伸,由深部向浅部扩展。中国地震局对灾区 668 个调查点展开了实地震害调查,确定了此次地震的烈度分布(图 1),最大烈度为 VIII 度,等震线长轴呈 NNW 走向,长轴 124 km,短轴 85 km。VI 度区及以上面积 8 364 km²,此次地震涉及甘肃省 3 个市(州)9 个县(市、区)、青海省 2 个市(州)4 个县(市)30 个乡镇^[19]。

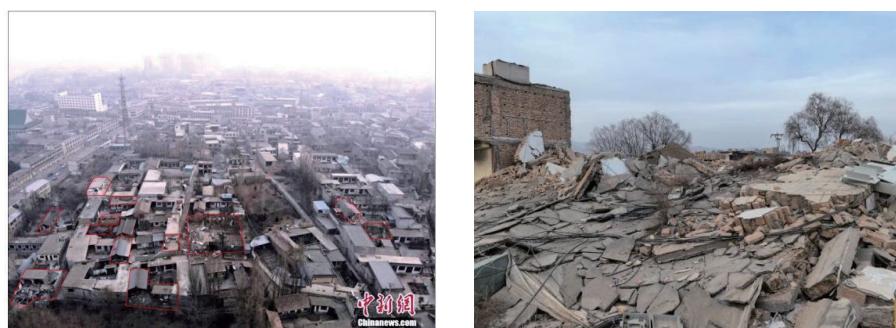
图2 积石山地震导致大量房屋倒塌

积石山地震震源深度浅、发震机制为逆冲断层、地震发生时间为午夜,造成了较大人员伤亡。据央视新闻报道,仅在积石山县,房屋损毁数量就达 155 393 间(截至 2023 年 12 月 19 日 13 时)。图 2 为发震断裂带附近房屋毁损的无人机和现场照片。

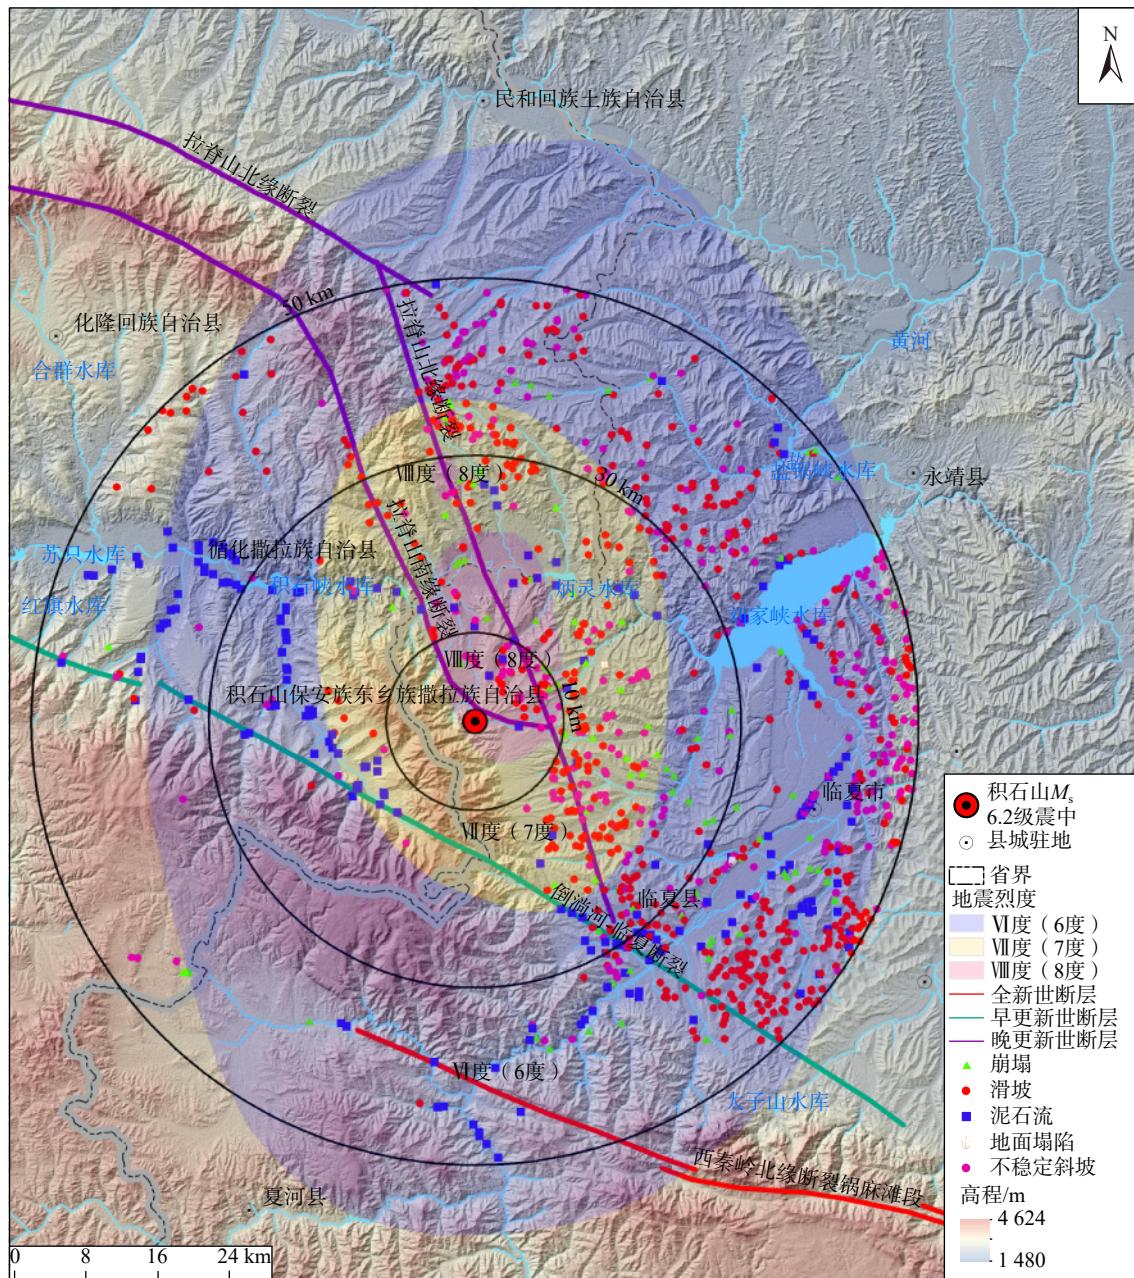
图3 震区已有地质灾害隐患分布图
Fig. 3 Distribution of geological hazard in Jishishan earthquake area

地震发生后,中国地质环境监测院自动报告系统根据全国地质灾害动态数据库实时统计了地震前距震中 10, 30, 50 km 的已有隐患点情况。震中 10 km 范围内涉及甘肃省积石山县,有隐患点 49 处,威胁人数约 2 639 人,威胁财产约 14 833.00 万元;震中 30 km 范围内涉及甘肃省积石山县和青海的民和等县,共有隐患点 472 处,威胁人数约 33 257 人,威胁财产约 127 086.90 万元;震中 50 km 范围内共有隐患点 1 296 处,威胁人数约 87 623 人,威胁财产约 326 215.13 万元^[20](表 1、图 3,其中地质灾害隐患来自全国地质灾害数据库;图 3 地形阴影来自公开版 30 m 分辨率 ASTER GDEM;烈度区范围来自文献[19])。

地震前,研究区地质灾害隐患点主要分布于石塬、柳沟、关家川、居集、癿藏一线以东的黄土丘陵及侵蚀—剥蚀低山丘陵地带,区域黄土大面积覆盖,多呈梁、峁地形,下覆基岩多为花岗岩和泥岩、砂岩,属二元结构斜坡。下伏基岩质地坚硬,为相对的隔水层,起到了润滑的作用;泥岩、砂岩遇水易软化,力学强度显著降低,致使斜坡体容易发生黄土、黄土红层崩塌、滑坡等灾害。加之区内人类工程活动较强烈,削坡建房、修路等现象较为普遍,改变了斜坡形态,造成斜坡坡脚失去支撑,应力集中,导致该区域较易发生滑坡、崩塌灾害。受地形地貌、地层岩性、人类工程活动等因素影响,境内地质灾害多在河流、河谷两岸及道路沿线等地段集中分布,对村庄居民住宅造成威胁。

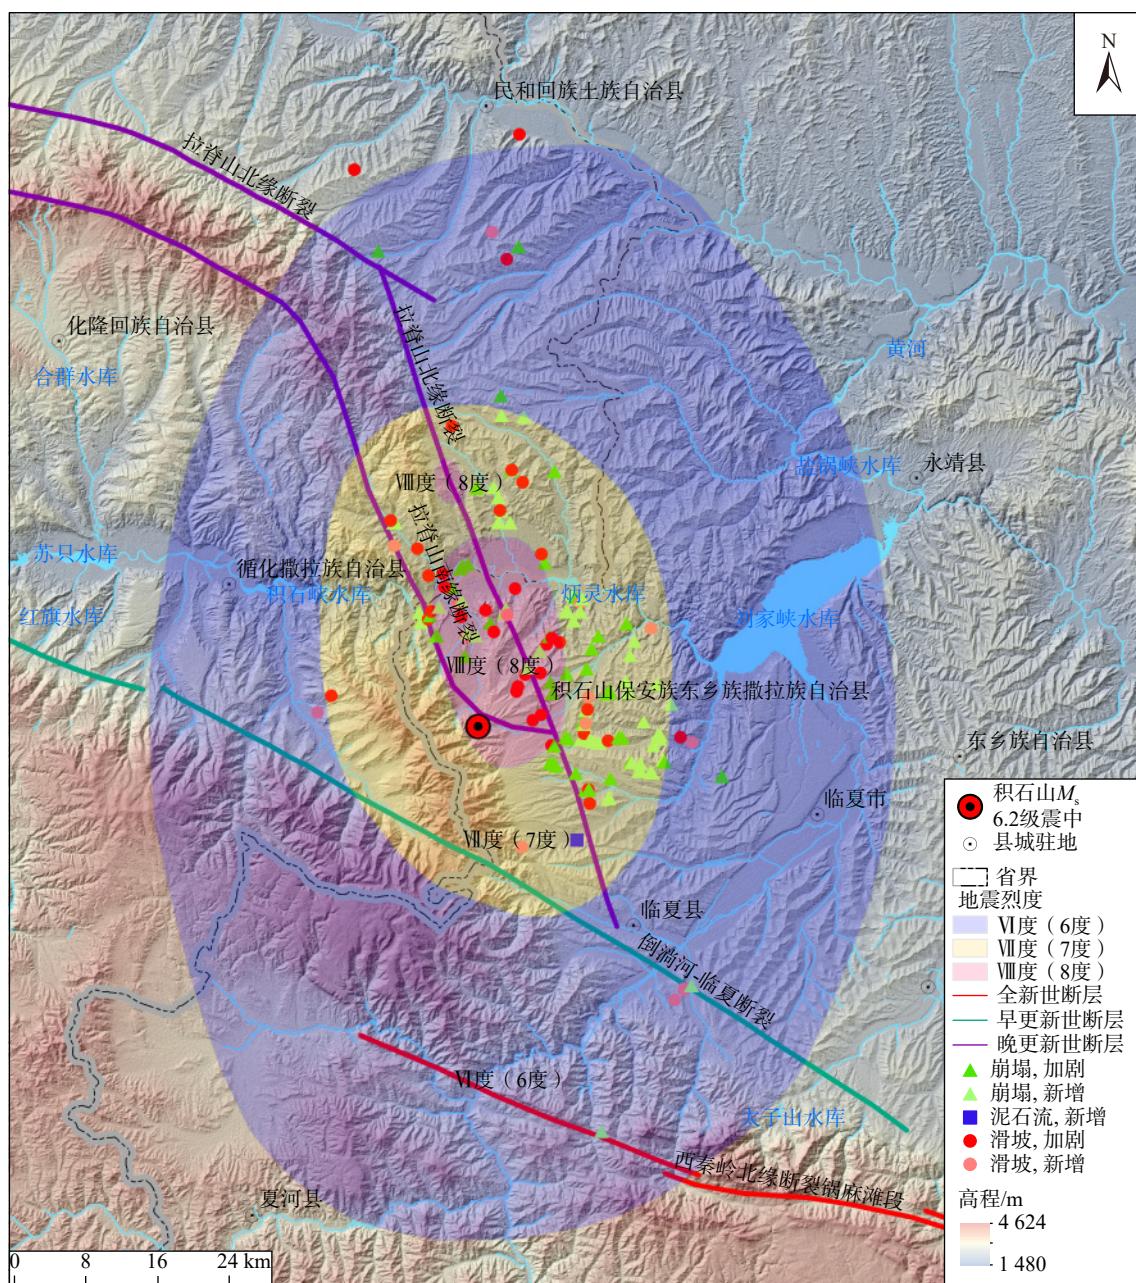
图4 地震新引发或加剧变形的地质灾害分布图

患点有88处(甘肃63处、青海25处),地震前后未发生明显变化的隐患点有1 878处(甘肃1 015处、青海863处)(表2、图4)。此次排查未发现因地震引发地质灾害造成人员伤亡的事件。

从图 4、表 7 可以看出,甘肃、青海两省地震后排查发现的 166 处新发和变形加剧的地质灾害隐患点中,有 44 处分布在Ⅷ度烈度区,有 105 处分布在Ⅶ度烈度区,

据国家自然灾害防治研究院,本次地震发震断层为拉脊山南缘断裂,为逆冲型地震^[18]。从图 4 可以看出,166 处新发和变形加剧的地质灾害隐患点沿拉脊山南缘断裂和拉脊山北缘断层密集分布,其中有 160 处分布在拉脊山南缘断裂的上盘(北东东侧),仅有 6 处位于断层下盘,这说明逆冲断层上盘震动破坏作用明显高于断层下盘,断层上盘效应显著。

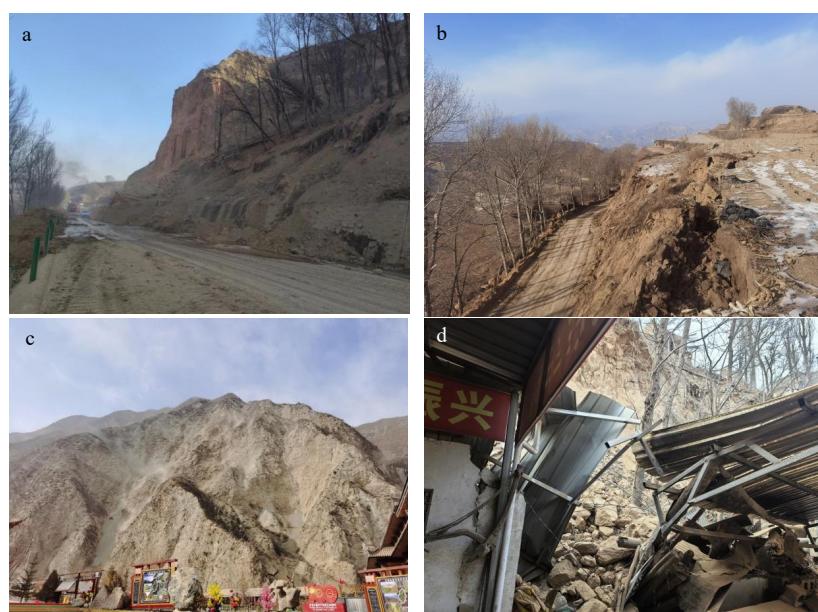
图5 典型同震地质灾害
Fig. 5 Typical co-seismic geological hazard

同震地质灾害沿拉脊山断裂在高地震烈度区密集分布。图 5 为 4 种典型同震地质灾害, 分别代表了地震危岩体威胁道路、震裂山体产生滑坡隐患、碎裂基岩高位崩塌和黄土陡坎坍塌破坏房屋。4 处典型同震地质灾害均位于甘肃省临夏州积石山县, 其中 1 处为已有隐

(1)长一里 Y558 公路东侧崩塌,位于大河家镇长一里村 Y558 公路东侧,地震诱发已有隐患点加速变形。公路内侧边坡坡高 45~50 m,平均坡度 35°~48°,局部陡坎坡度达到 65°,坡体中部泥岩层近乎直立。本次地震加剧了斜坡的变形导致崩塌,黄土及泥岩层崩塌堆积物压埋了下方 Y558 公路,部分崩塌体翻过公路,滚落至河道中。坡体中上部仍有残留危岩体,威胁下方道路及过往车辆人员(图 5a)。

(2)石塬乡秦阴村二社潜在滑坡,位于石塬乡秦阴村二社,为地震新引发的地质灾害点。斜坡长约 70 m,宽约 220 m,受地震影响,后缘发育多条平行于滑向的拉张裂缝,推测滑面位于马兰黄土层内或黄土与泥岩分界面,滑体厚度 5~8 m,体积约 $12 \times 10^4 \text{ m}^3$,稳定性差,在余震、降雨等因素影响下易失稳发生滑动,威胁下方公路和居民(图 5b)。

(3)大墩峡景区崩塌,位于大河家镇大墩村大墩峡景区游客服务中心西侧,为地震新引发的地质灾害点。崩塌部位相对高差约 180 m,坡度 45°~65°,局部陡坎近乎直立,本次地震引发高位岩体局部崩塌,沿坡面滚落,部分碎裂岩块发生碰撞弹跳,跌落到坡脚游客中心建筑及道路上。目前,残留危岩体仍然不稳定,威胁游客服务中心和景区道路的安全(图 5c)。

(4)大河家镇大河村七社崩塌,位于大河家镇大河村七社,为一处地震新引发地质灾害,平面形态呈 L 形,走向呈近东西向,坡宽约 80 m,坡高 12.6~15 m,坡度为 85°左右。坡面形态呈“直线”形,坡度 65°~80°,局部坡体近直立,上部为马兰黄土,厚约 5 m,下部为黄河阶地卵砾石层。本次地震造成局部崩塌,崩塌体掩盖坡下房屋,威胁坡脚和坡顶的居民(图 5d)。

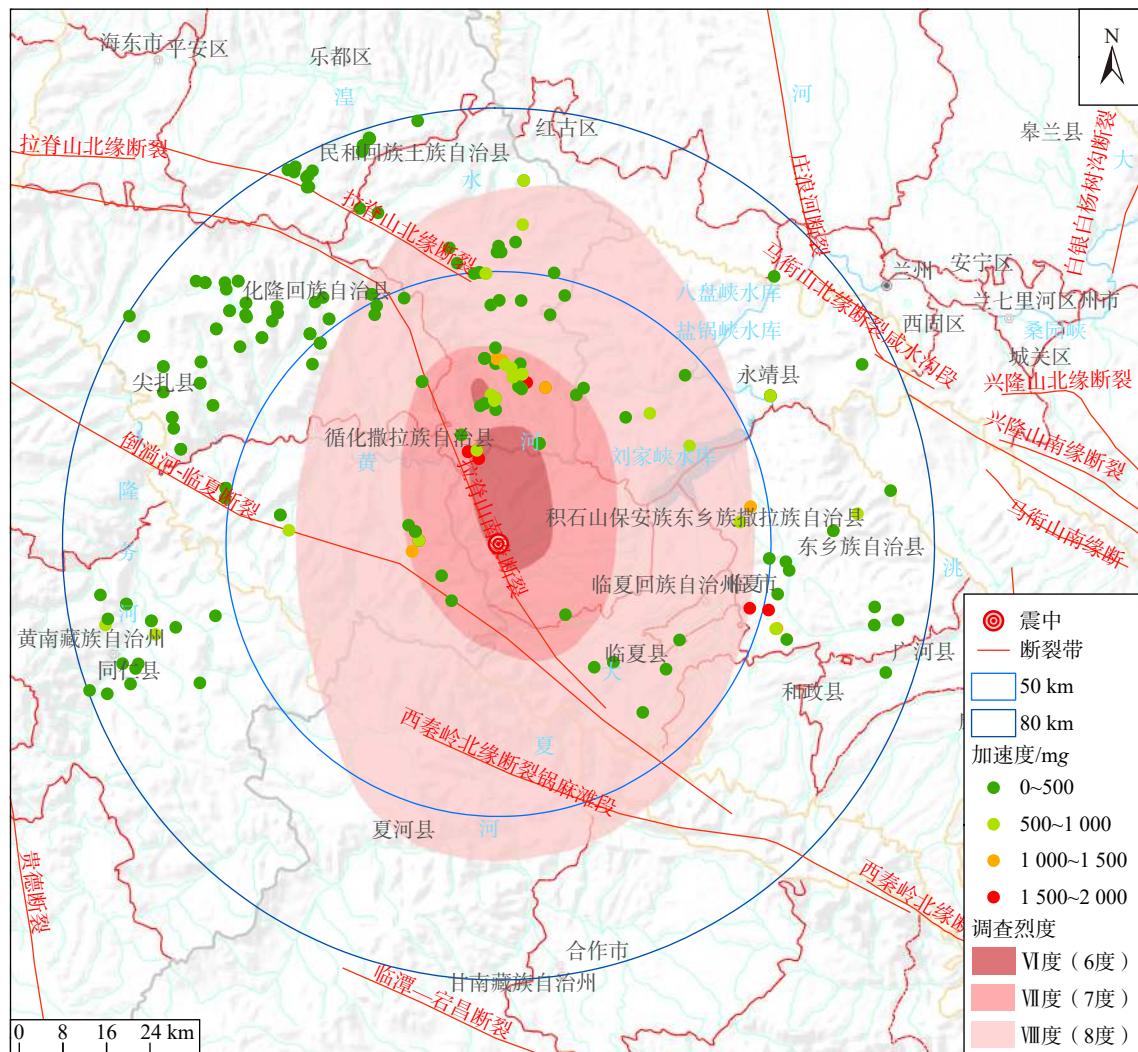
图 6 国家地质安全监测台网加速度监测点位置图

根据震中附近 GS.N002B 强震台站(35.80°N, 102.85°E)观测到震动持续时间约 19 s,考虑地震波按照随距离增大而延迟的情况,作者认为 12 月 18 日 23:59:30~19 日 00:00:56 时间段内加速度传感器有响应即为有效观测,具体数据响应情况如下:震中距 50 km 范围内监测点 206 处,安装加速度传感器的监测点有 164 处,安装有加速度传感器 312 个,有效观测 100 组峰值加速度(以下简称 PGA)数据,记录到的 PGA 响应范围为 30.4~1 969.7 mg。震中距 50~80 km 范围监测点 331 处,安装加速度传感器的监测点有 223 处,安装有加速度传感器 550 个,有效观测 121 组 PGA 数据,记录到的 PGA 响应范围 30.13~1 620.5 mg。PGA 数值范围 1 500~2 000 mg 的加速度传感器主要沿拉脊山南缘断裂及倒淌河—临夏断裂分布,位于Ⅵ—Ⅷ烈度带范围内(图 6)。部分加速度设备存在工作模式不符合《地质灾害监测数据通信技术要求》(DZ/T 0450—2023)的情况,导致未能及时获取有效观测数据,分析其原因,可能存在单芯片模式设计导致唤醒时长超过震动持续时间、采样频率较低、定时采传数据、非上传周期内采集最大值等因素。

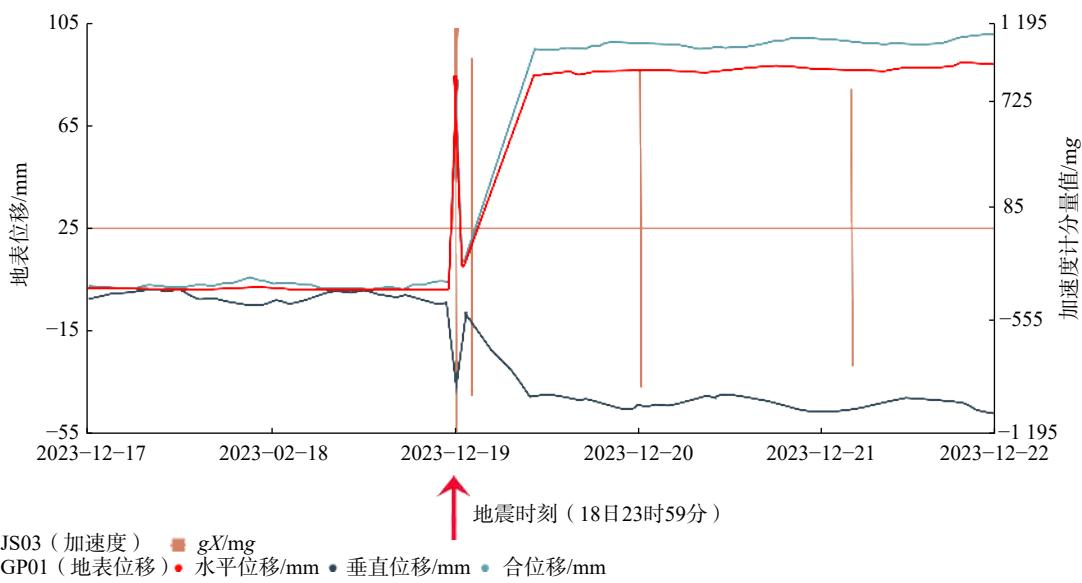
图 7 赵木川村滑坡地表位移和加速度设备监测曲线耦合分析

测得最大加速度的观测台站位于青海省海东市民和回族土族自治县官亭镇赵木川村滑坡,该点距震中 16 km。通过分析监测数据发现,加速度突变之后,随即地表变形设备监测到滑坡加速变形,12 月 18—20 日日形变速率分别为 84.1, 12.6, 2.6 mm/d, 其中 18 日 23 时 59 分 30 秒形变值达到最大,但 1 h 内,于 19 日凌晨 1 时数据迅速回弹。据观察,周边地表位移变形设备同样出现类似跳变。通过分析原始观测数据发现,由于地震时刻基站位置发生了瞬间位移,导致测站监测结果发生趋势性位移,后期基站恢复稳定,测站数据也随后恢复正常。12 月 19 日 10 时之后滑坡变形趋于稳定(图 7)。
