# 遥感技术在江西永丰县地质灾害调查中的应用

**摘要:** 本文论述了遥感技术在江西永丰县 1:50000 地质灾害调查中的应用,表明地质灾害遥感调查应用的效果。文中简述了遥感解译的工作方法,通过 MAPGIS 平台进行图像处理,建立了滑坡、崩塌、泥石流、地面塌陷等地质灾害的解译标志。在 Google earth 高清影像覆盖区,可对小型地质灾害进行精确的解译;通过相关的图像处理技术,对断裂构造,岩溶盆地也可进行相关解译;最后提出了地面野外调查的相关建议。实践证明,遥感解译可对地质灾害地面调查起互补验证作用。

## Remote sensing technology investigation of geological disasters in Yongfeng county Jiangxi province

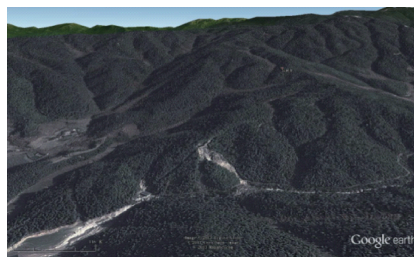
图 2 中村乡某水库库尾滑坡顶视图

典型的滑坡一般呈簸箕形、舌形、不规则形等形态,色调较深;滑坡壁、滑坡周长、滑坡台阶、滑坡舌、封闭洼地等滑坡要素清晰可见<sup>[9]</sup>。解译时,应注意典型滑坡解译标志:滑坡后缘壁多有陡坎,植被破坏,色调较周边变化较明显,前缘隆起,前缘平地边界多为扇形,坡地多为不规则长条,如滑坡体堆积物已清除,则坡面呈凹陷,区别于矿山、取土场的标志为无矿山公路等人工修筑痕迹,后缘壁一般不规则(图 1、图 2)。

Fig. 2 Top view of landslide in Zhongcun

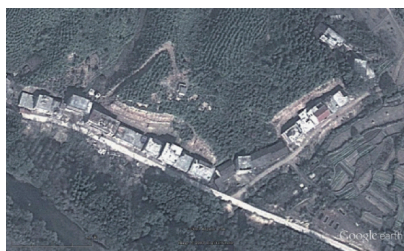
图5 沙溪镇某不稳定斜坡顶视图

潜在不稳定斜坡是潜在的地质灾害隐患点,在永丰县主要发生于建房切坡区与道路切坡区,根据这些因素综合判断是否为潜在不稳定斜坡(图5)。

Fig.5 Top view of unstable slope in Shaxi

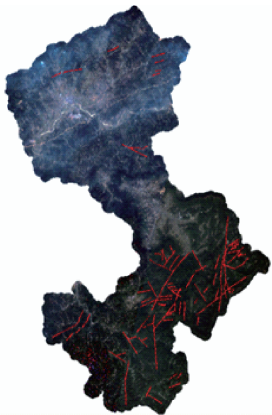
图 13 永丰县构造解译成果图  
Fig. 13 Yongfeng tectonic interpretation results figure

在影像上比较明显的断层常常通过色调、水系影像纹理结构、常态地貌的突变等的差异表现为线状特征;其次通过线性影像两侧地层的错位、地层产状的不协调性、地层的缺失与重叠等表现出来。本次仅作断裂构造遥感解译。

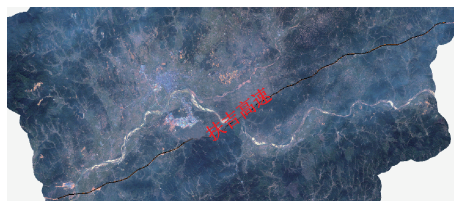
图 14 抚吉高速公路

由于本次影像的时间较早,抚吉高速公路当时尚未完工。在影像上表现为长带形,浅红色调(图 14)。

Fig. 14 Fuzhou-Ji'an expressway
