# 西藏藏中与昌都联网工程八宿县 10L336 – 10L338 段滑坡及塔基稳定性分析

**摘要:** 本文通过地质类比法, 分析了塔基所在老滑坡特征及其成因, 通过定性分析和定量计算的方法, 评价了滑坡稳定性, 在此基础上, 结合塔基周围地质环境发育特点, 对位于斜坡浅表部塔基地基的稳定性进行了分析, 评判了塔基立塔的适宜性, 结果表明: 塔基所在的斜坡为岩质滑坡堆积形成的厚层堆积体, 滑坡堆积体处于稳定状态, 除 10L337 塔基浅基础存在安全隐患外, 其余塔基稳定性较好, 适宜立塔。

## Stability analysis of the landslide and the tower foundations at the section 10L336 – 10L338 of the network project between Tibet's Central Region and Changdu Region

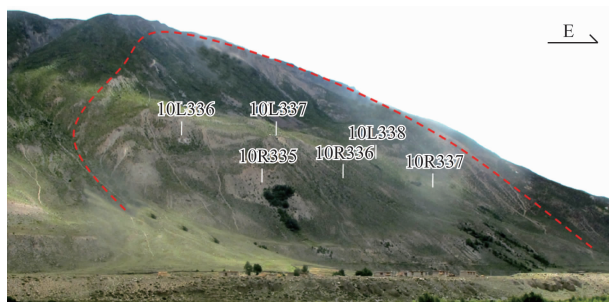
图 1 塔基在斜坡分布

10L336-10L338、10R335-10R337 塔位边坡大致倾向 W,坡体顶部较陡,坡度大于 40°,中上部发育一平台,平均坡度约 10°,中下部坡度在 25°~40°;坡体两侧、坡体中部均可见流向东至西的冲沟,坡体前缘发育河流阶地,怒江上游支流冷曲河由南向北从坡体前缘流过;此外,在坡体前部发现多处泉点,并可见较大范围的渗水区域。塔位 10R335、10L336、10R336、10L337、10R337、10L338 由北向南展布于坡体中部(图 1)。

Fig. 1 A photo showing the tower foundation distribution in the slope area

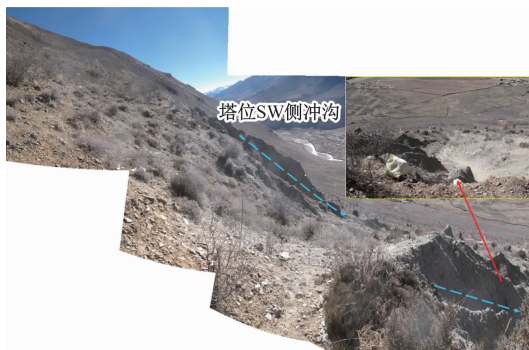
图 6 10L337 塔基全景

对 6 基塔所处微地貌单元、地表植被、地形坡度、地表不良地质作用等方面进行综合定性分析,除 10L337 塔基外,其余 5 基塔处于稳定状态,10L337 塔基存在极大的安全隐患。10L337 塔位于堆积体坡肩部位,缓倾平台边缘,10L337 塔 A、B 腿位于上部缓倾平台边缘,C、D 腿位于斜坡上,斜坡坡度约 35°(图 6)。10L337 塔位于堆积体坡肩部位,A、B 腿后缘平台形成的汇水面,通过 C、D 腿所在斜坡坡面宽浅冲沟自然排泄,坡面受冲刷影响,地形较破碎,地形线凹向坡体内,地表植被不发育,坡面由较为松散的碎石组成,在坡面暂时性流水作用下,碎石易垮塌,引起浅表层松动变形,进而牵引堆积体坡肩受拉,产生法向力,引起变形,从而对塔基稳定造成影响。

Fig. 6 Panoramic photo of the slope area of 10L337 tower foundation
