# 强降雨条件下岩质边坡倾倒崩塌破坏机理 ——以鄂西赵家岩崩塌为例

## Toppling failure mechanism of rock slope induced by heavy rainfall: a case study of the Zhaojiayan Rockfall in Western Hubei

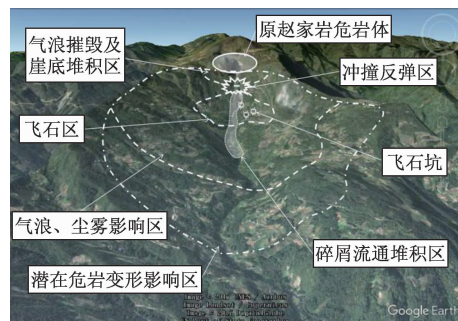
图1 赵家岩崩塌碎屑流运动路径图

1998年8月16日16时16分,位于湖北省宜昌市五峰土家族自治县的赵家岩危岩体发生整体倾倒失稳,在几分钟时间里崩塌体转化为高速远程碎屑流,沿沟谷水平运动距离约2 km。此次崩塌灾害造成物源区下方2座电站拦水坝和部分引水明渠破坏,毁坏7栋84间民房,破坏农田庄稼约8.47 ha,山林土地约13.6 ha,影响公路约1 210 m,造成直接经济损失约 $1.619 \times 10^7$ 元。幸运的是,由于前期的预防监测,此次崩塌没有造成人员伤亡,是湖北省地质灾害群测群防预报成功的典型案例之一。

Fig. 1 Debris flow path map of Zhaojiayan Collapse

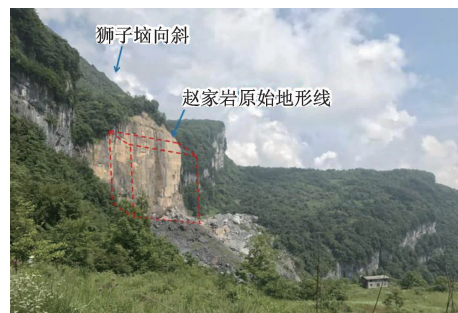
图2 赵家岩原始地形图

赵家岩崩塌是发生在湖北省西部山区清江流域的一处较为典型的倾倒式岩质崩塌,其地处清江与澧水分水岭地带,地貌上属于构造剥蚀溶蚀中低山地貌。原始危岩体位于湖北省五峰县长乐坪镇桥坪村赵家岩陡崖处,距离五峰旧县城约15 km,根据现场勘察资料,赵家岩崩塌的主崩方向约为NE 75°,原始危岩体崖顶高程1 690~1 720 m,崖底高程1 620~1 640 m,崩塌体呈“方块状”,原始危岩体长约139 m,平均高约

80 m,平均厚约40 m,总体积约 $4.48^5 \times 10^3 \text{ m}^3$ ,崩塌体原始地形见图1、图2。

Fig. 2 Original terrain map of Zhaojiayan

赵家岩原始地形南高北低, 呈陡崖地形, 原始危岩体地势高陡, 临空面近乎直立, 且呈三面临空状态, 为崩塌灾害的发生提供有利的地形条件。
