# 库水位变动条件下柱状危岩体变形破坏机理

陈小婷<sup>1</sup>, 王健<sup>1</sup>, 黄波林<sup>1</sup>, 谭建民<sup>2</sup>

## Deformation and failure mechanism of pillar-shaped dangerous rock mass under reservoir's water level fluctuation

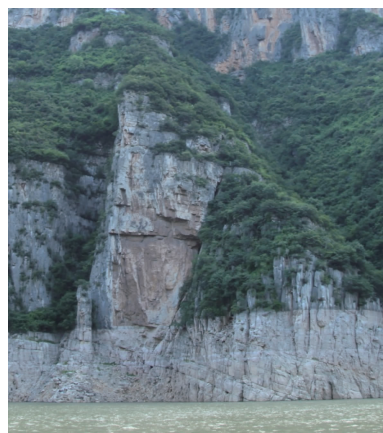
图 1 箭穿洞危岩体照片

箭穿洞危岩体上游侧边以陡崖冲沟为界,下游侧边界裂缝交切在临空陡崖面上,上宽下窄,上陡下缓,充填或局部充填碎石土,产状  $325^\circ \angle 45^\circ \sim 65^\circ$ 。危岩体后缘裂隙张开达到 3.15 m,产状  $276^\circ \sim 260^\circ \angle 75^\circ \sim 85^\circ$ 。箭穿洞危岩体的三维切割边界清楚,其几何形态呈不规则的柱体。后缘高程为 278 ~ 305 m,基座高程为 155 m,平均高差为 135 m,危岩体平均横宽约 55 m,平均厚度约 50 m,危岩体体积约  $3.6 \times 10^5 \text{ m}^3$ ,主崩方向为  $260^\circ$ (图 1)。

箭穿洞危岩体基座岩体为泥质灰岩,其顶部高程为 155 m,基座岩体压裂破坏严重<sup>[5]</sup>。危岩体中部以下为“反坡”,即危岩体基座为相对凹腔处,且基座岩体存在 3 个抗战时期修建的平碉。

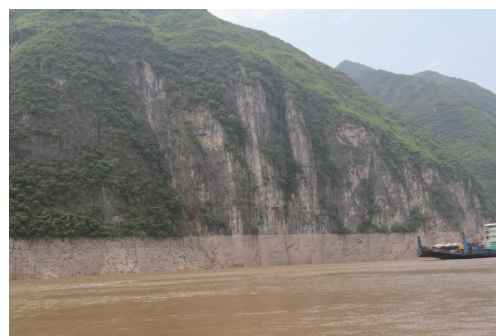
图 2 曲子滩危岩群照片

危岩体基座顶部高程约 150 m 左右,基座岩性为薄一中厚层状泥质灰岩。水位变动带内基座岩体溶蚀和软化作用明显,表现为裂隙宽度大,溶蚀孔洞发育,且有局部压扭变形现象。中下部岩体和基座岩体有局部掉块现象,形成局部的负地形(图 2)。

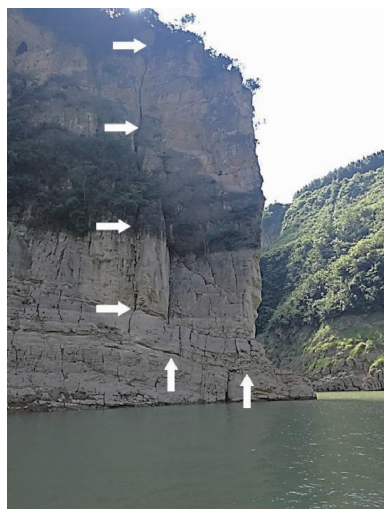
图 3 棺木岭危岩体的全景照片

棺木岭危岩体在三峡库区秭归县九畹溪支流左岸,距九畹溪入长江口长度约 1.2 km。危岩体斜坡处于两条支沟夹持的东西向山脊前缘,此处三面临空,发育为陡崖(图 3、图 4)。危岩区出露的地层主要为寒武系上统三游洞组( $C_{3sy}$ )厚层白云岩夹薄层硅质白云岩,局部含泥质条带,岩层产状  $280^\circ \angle 22^\circ$ 。从岩性在东侧临空陡崖上分布情况看,高程 195 m 以上为厚层白云岩,高程 155 ~ 195 m 为中薄层泥质条带白云岩,构成危岩体主体。高程 150 ~ 155 m 为薄层状泥质白

注:箭头所指为危岩体边界;镜像 325°
